# 纯电动客直流充电故障

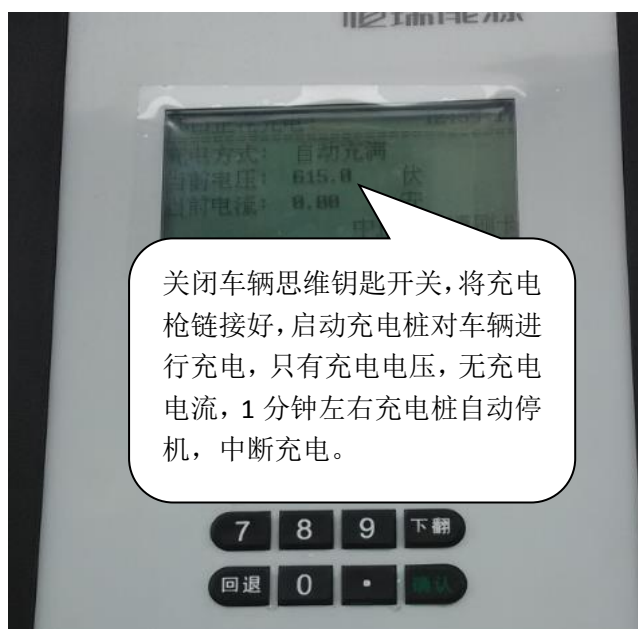
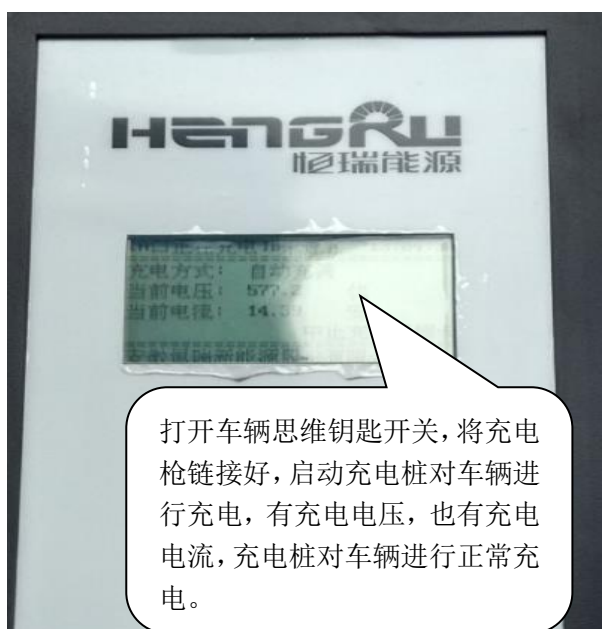
该故障为所有通用车型并经常出现，山东潍坊地区进入 400 多台目前有 15 台出现，关闭车辆思维钥匙开关，将充电枪链接好，启动充电桩对车辆进行充电，只有充电电压无充电电流，大约 1 分钟左右充电桩自动停机，中断充电。打开车辆思维钥匙开关，将充电枪链接好，启动充电桩对车辆进行充电，有充电电压，也有充电电流，充电桩对车辆可以进行正常充电，但是不符合技术要求，客户也提出存在安全隐患，要求处理解决。

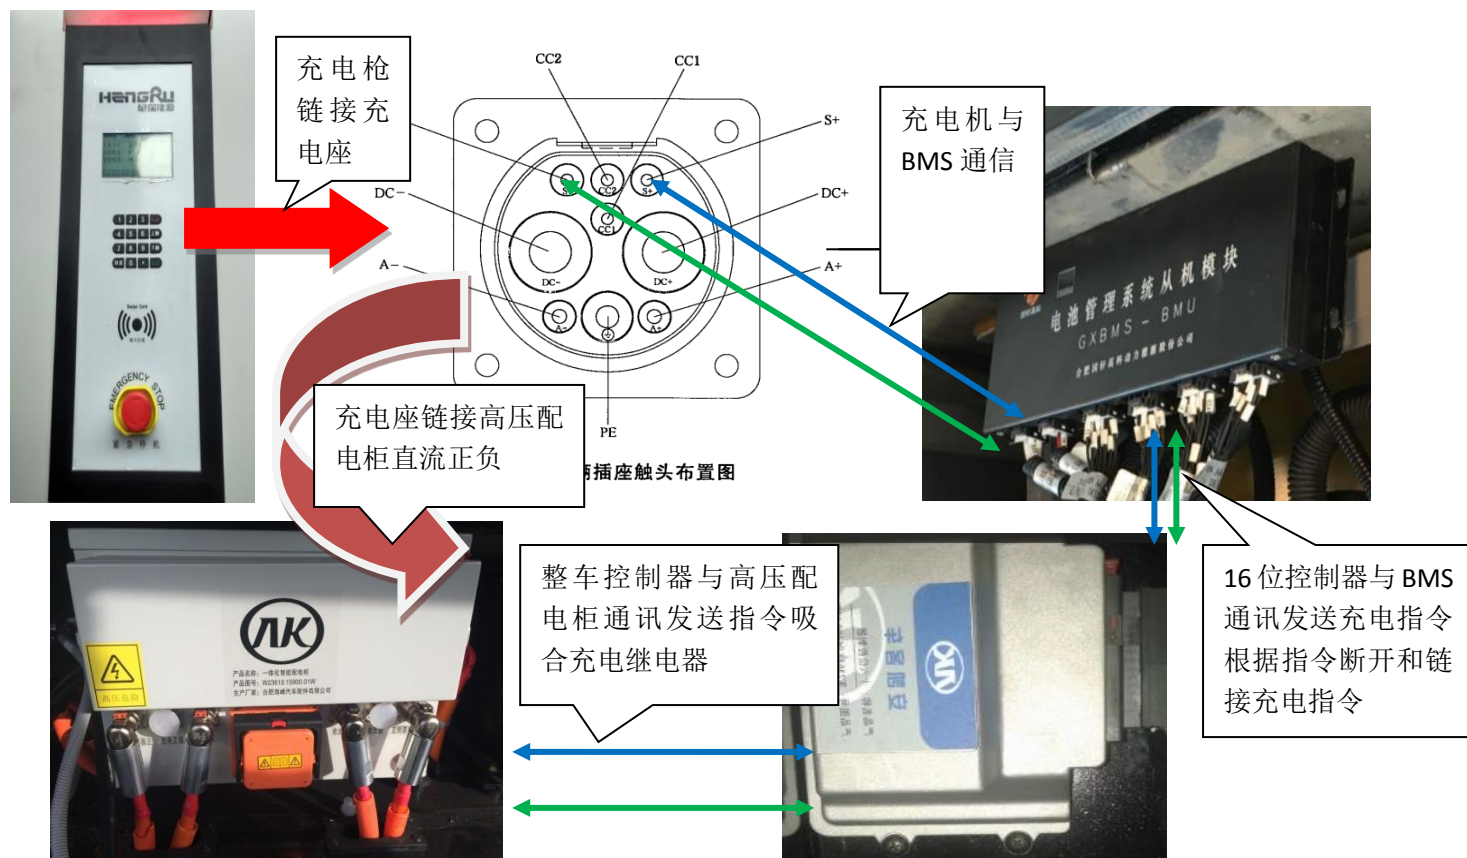
2. 车辆充电原理链接示意图：充电枪链接充电座时，充电座 A+端输出电源正（+24V），经过充电座保险（20A 线号为 1234）与充电转换继电器线圈 86 脚链接，线圈 85 脚与充电座 A-端低压辅助电源负（-24V）构成回路。充电转换继电器 1234 再给整车控制器和 BMS 及高压配电柜供电，紧接着充电桩、整车控制器、BMS、一体化控制柜进行通讯，实施充电。

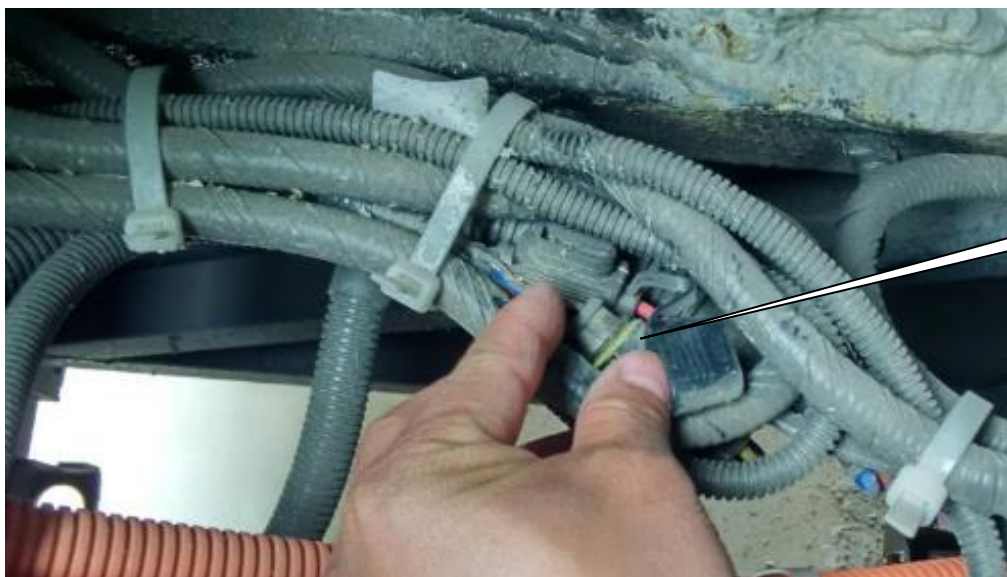
1. 充电座 A+端保险损毁需更换。

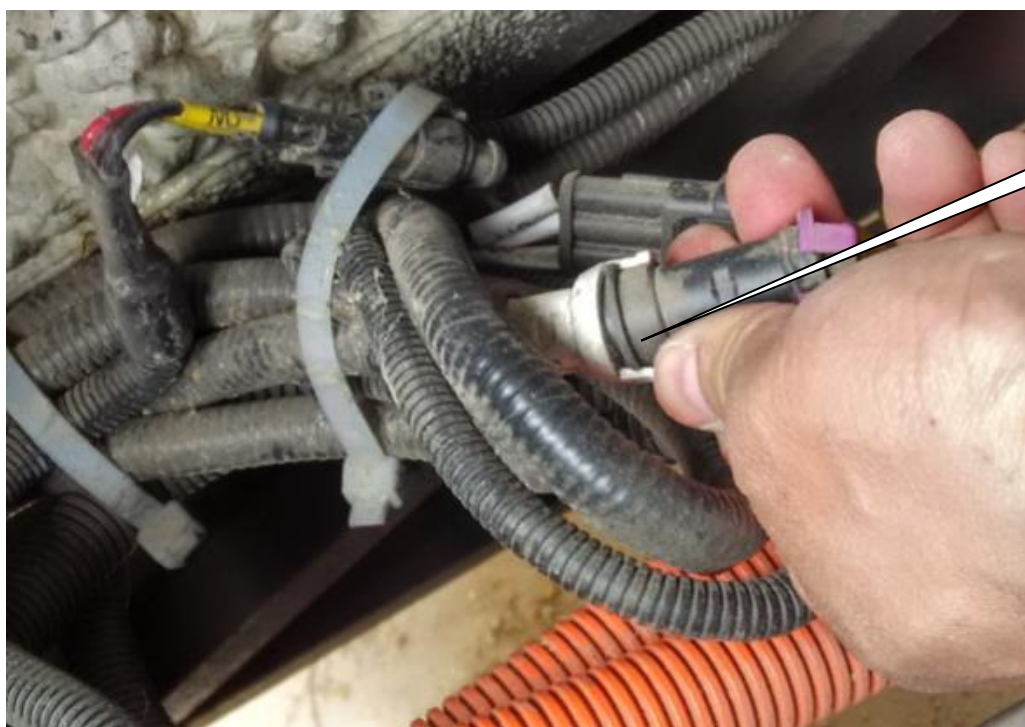
2. 充电保险后端连接插件松动

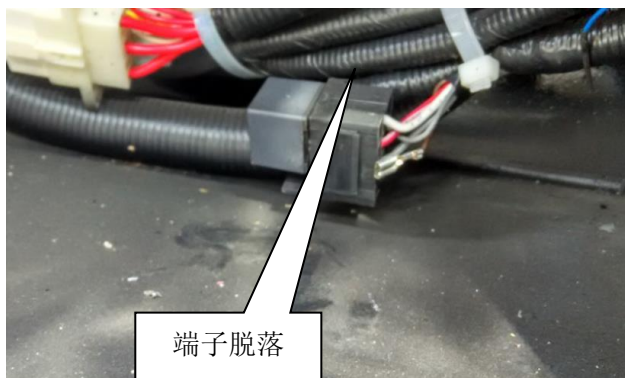
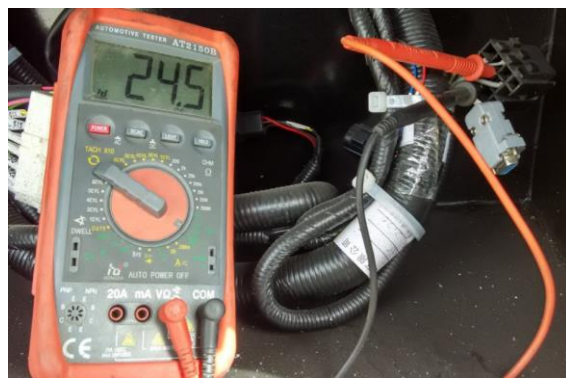
3. 充电转换继电器 1234 端子脱落和继电器损坏。

修复后测量的正常电压

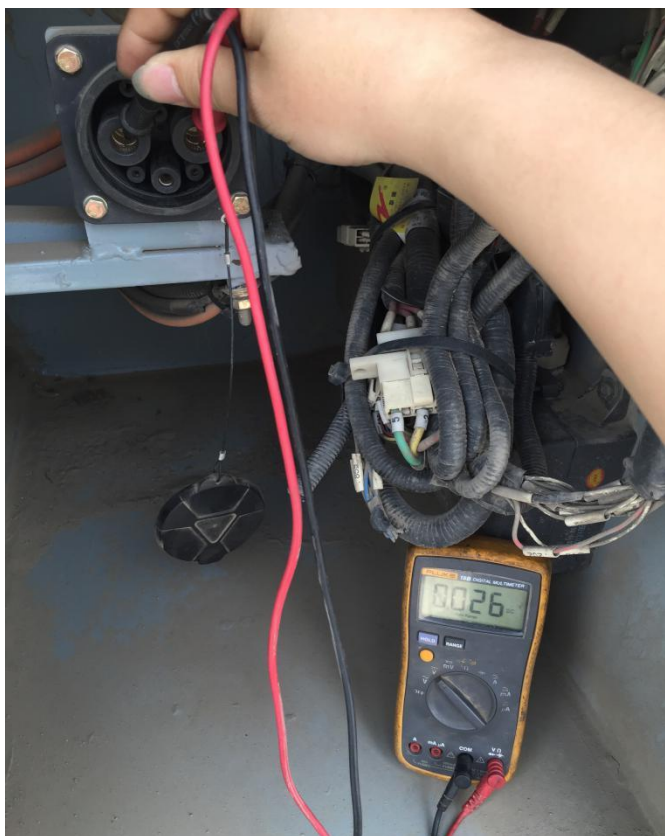
4. 充电时检查充电口 DC+ DC- 的电压是否有 500V 电压。

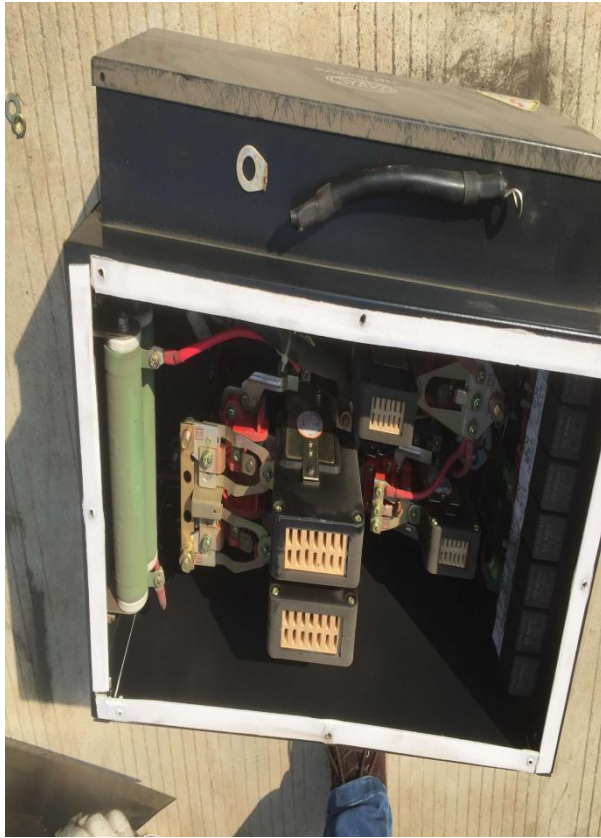
5. 检查高压配电柜内充电线是否烧坏。
