# 新能源车辆常见故障

## 其他故障

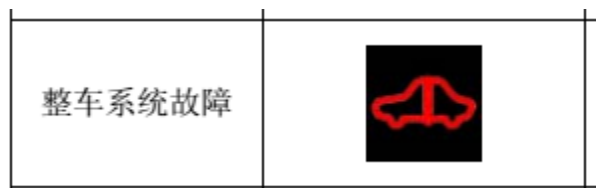
车子仪表显示绝缘一级故障、绝缘二级故障，有时车辆会以此图标显示

绝缘一级故障会导致断高压，无法行驶，此时应立即打电话报修，检查故障源

绝缘二级故障通常发生在雨雪天气，无严重影响，车辆可继续行驶

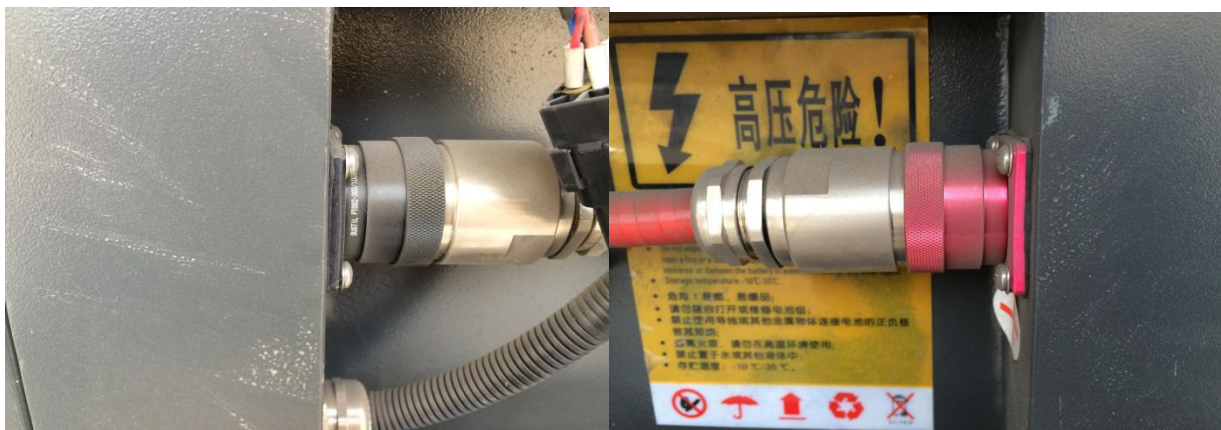
1.打开电池箱，对每一个电池箱进行测量，判断电池箱对车身是否存在漏电情况，再对车上所有高压配件进行测量（大于 3M 欧），判断各高压配件的绝缘情况，是否存在漏电，短路现象。经排查故障仍然存在。

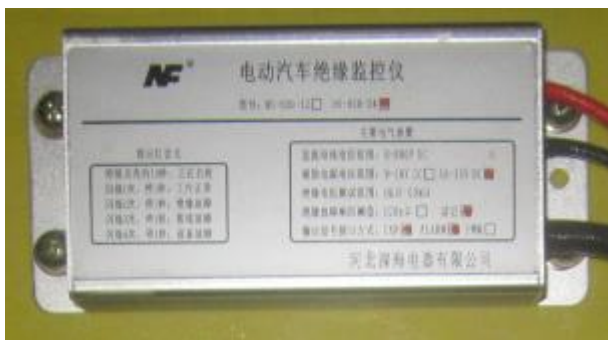
2.若第一步遇到问题需及时采取措施，对有漏电的设备进行维修，或检测有无进水。若没有发现问题，需判断绝缘监测仪是否有无故障，可以采取更换法判断。经更换问题未得到解决。

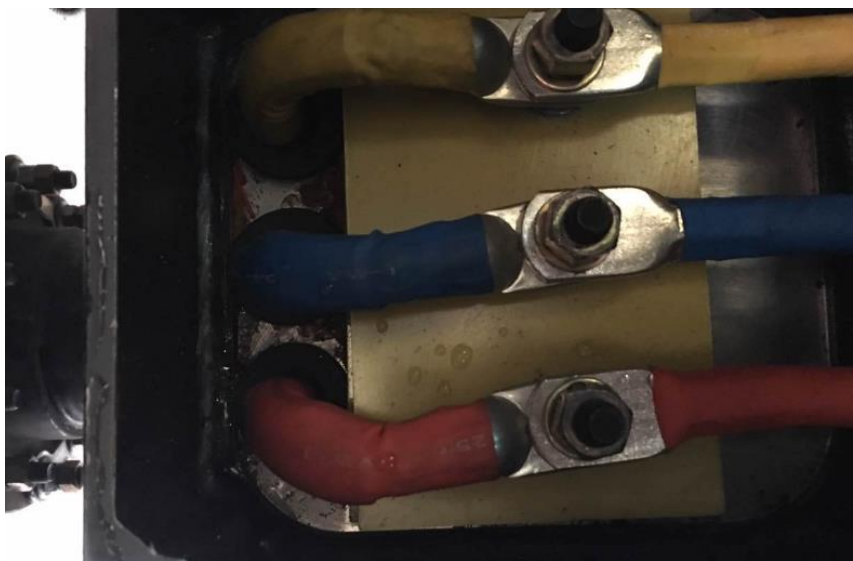
3.测量电机三项线分别对地的绝缘阻值，检查电机绝缘阻值，看是否为正常值。经排查为电机接线柱有水蒸气，导致绝缘阻值过低，触发绝缘报警。将水擦干后将盖板打开运行一段时间待水蒸气蒸发后问题排除。

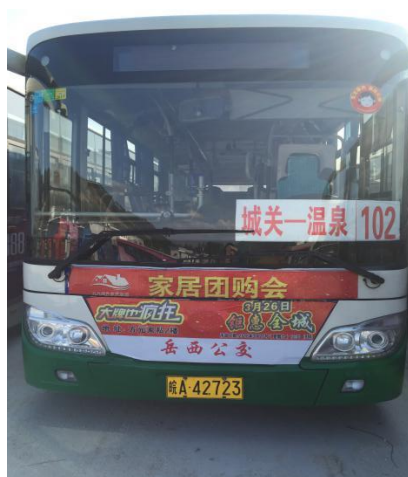
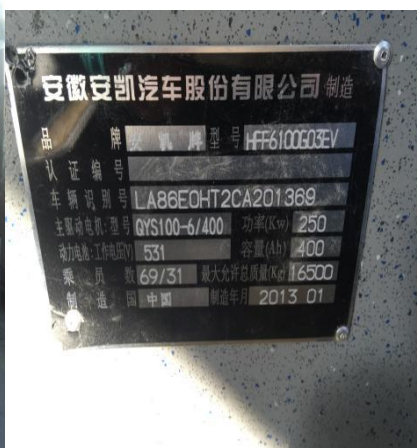
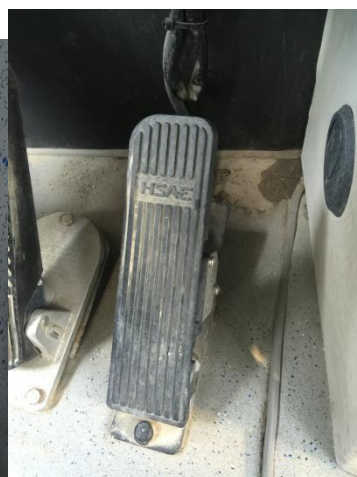
岳西公交车型 HFF6100G03EV 一台车高压可以送上车辆正常启动挂档后踩油门踏板后车子无法前进。

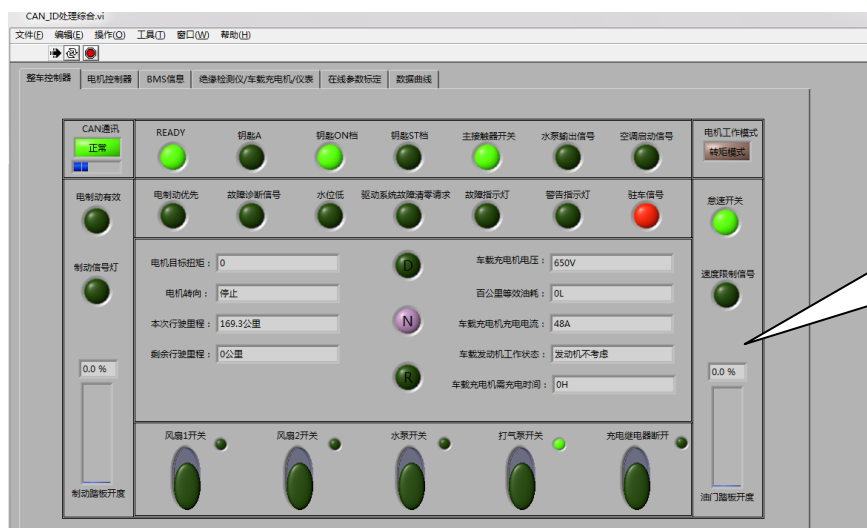
1. 通过车辆系统平台查看油门踏板有没有发出信号。

在踩油门踏板的时候此处没有信号显示

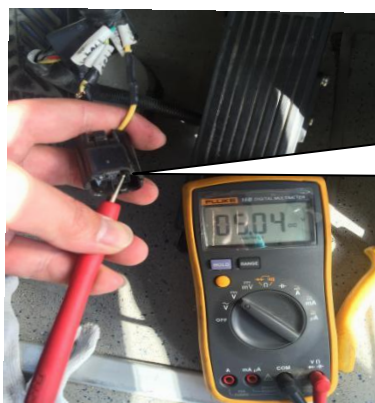
2. 没有发出信号再查看整车控制器通往油门踏板的 1903 线束有没有电源信号,此线束

检查 1903 电源线有电源信号

是油门踏板的电源信号线束。

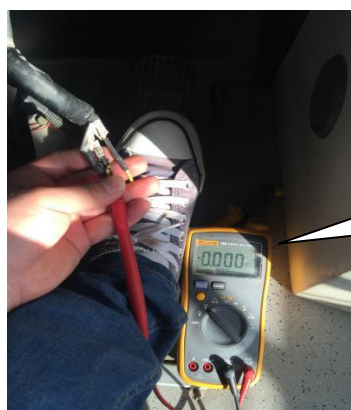
3、油门踏板连接线束的 1922 是油门踏板的信号线，如果油门踏板正常的话此时该 1922 线束在踩油门的前提下应该有变化的电压反馈。

检测 1922 线束的时候没有发现有变化的电压显示

如图用万用表检测发现在踩油门踏板的情况下没有变化的电压显示，说明油门踏板故

障。

处理结果：更换油门踏板问题解决。

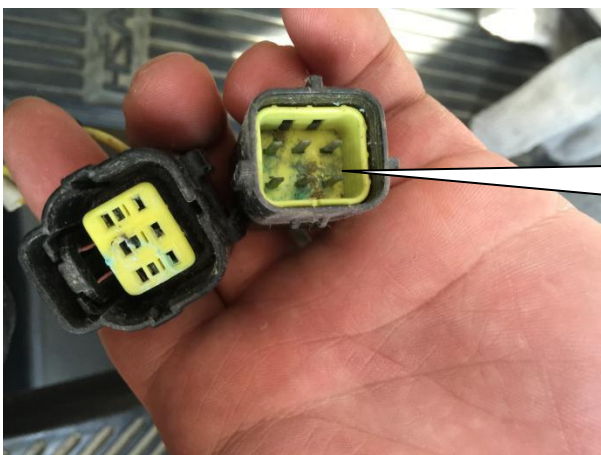
备注：有的时候车辆会出现送上高压后不踩油门踏板车子也会自动前进，我们岳西公交遇到过这种情况，检查发现是驾驶员在正常的打扫卫生清理车内灰尘的时候没有注意导致水溅到油门踏板连接线束端口里面了，是 1922 1903 1904 三根线束短路了，使得车辆一直有油门踏板输出信号，这个时候把端口拆开清理一下即可。如图：

连接线束护套里面  
锈迹斑斑，及时清理  
即可

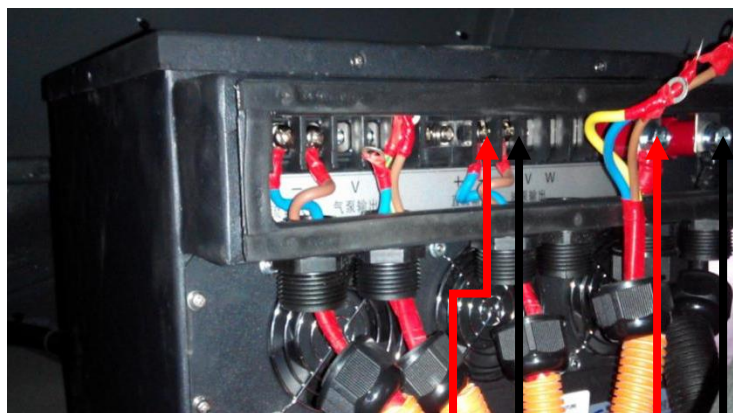
图一

1. 车辆上高压后，（用外接 24v 电瓶跨接该车辆电瓶）用万用表测量辅助变频器高压输入端有

560V 直流电压，正常。如图 1

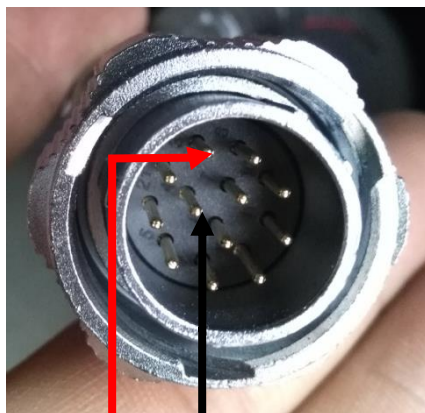
图二

2. 车辆上高压后，（用外接 24v 电瓶跨接该车辆电瓶）用万用表测量和试灯测量集成式辅助变频器 12 针控制接口的第 3 针和 4 针有 24V 电压，控制电源线正常。如图 2
3. 车辆上高压后，用万用表测量集成式辅助变频器的充电输出端电压为 24V 说明充电机没有工作，（正常值为 27V 左右）更换集成式辅助变频器正常。

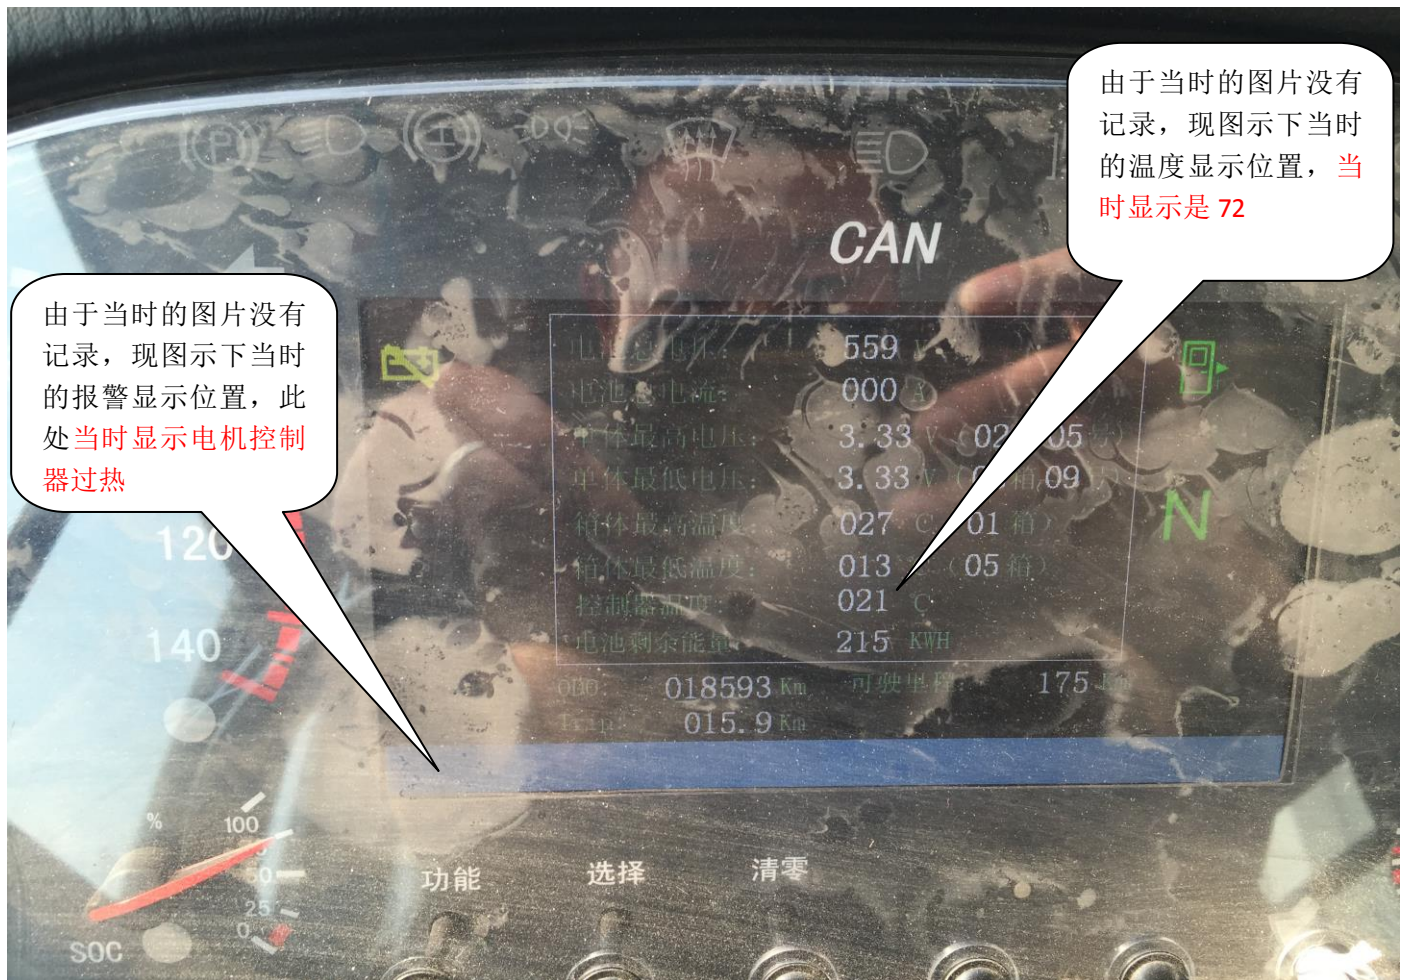
2015 年 11 月 4 日马鞍山一台 HFF6100G03EV-2 车行驶中报警，故障显示为电机控制器过热，温度为 72 度

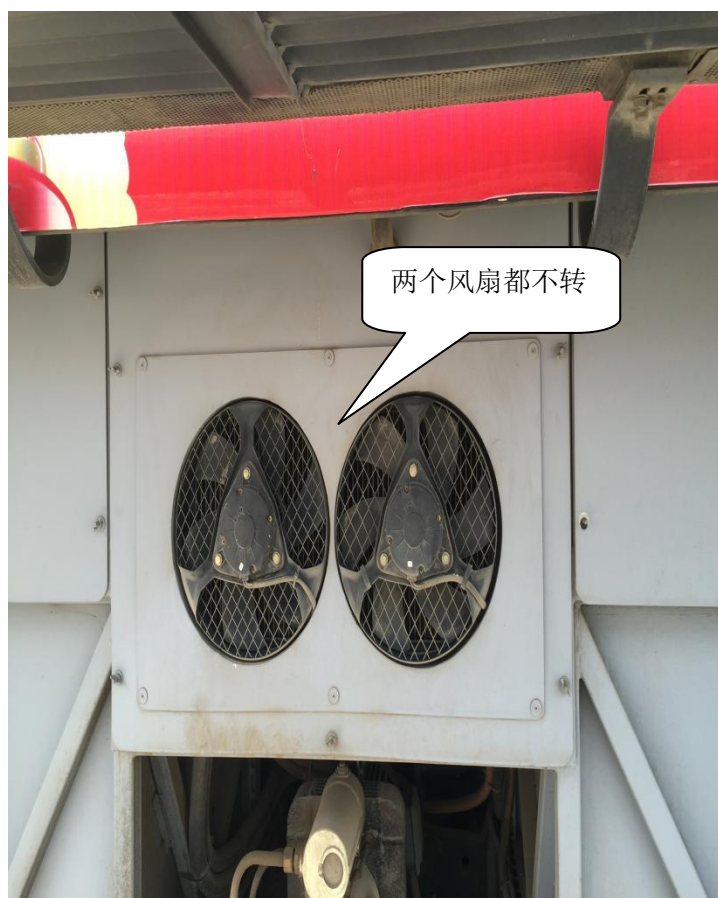
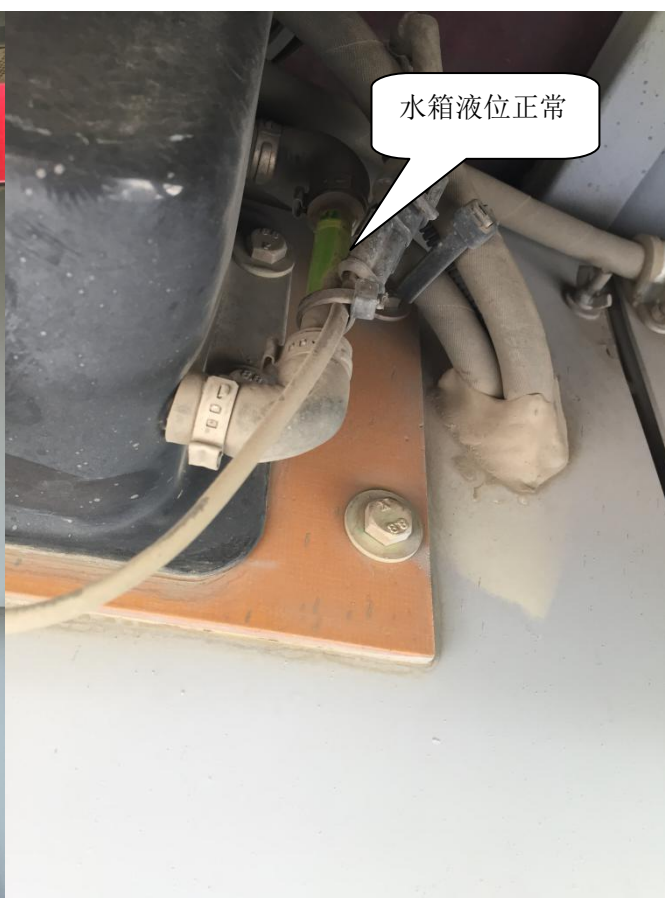
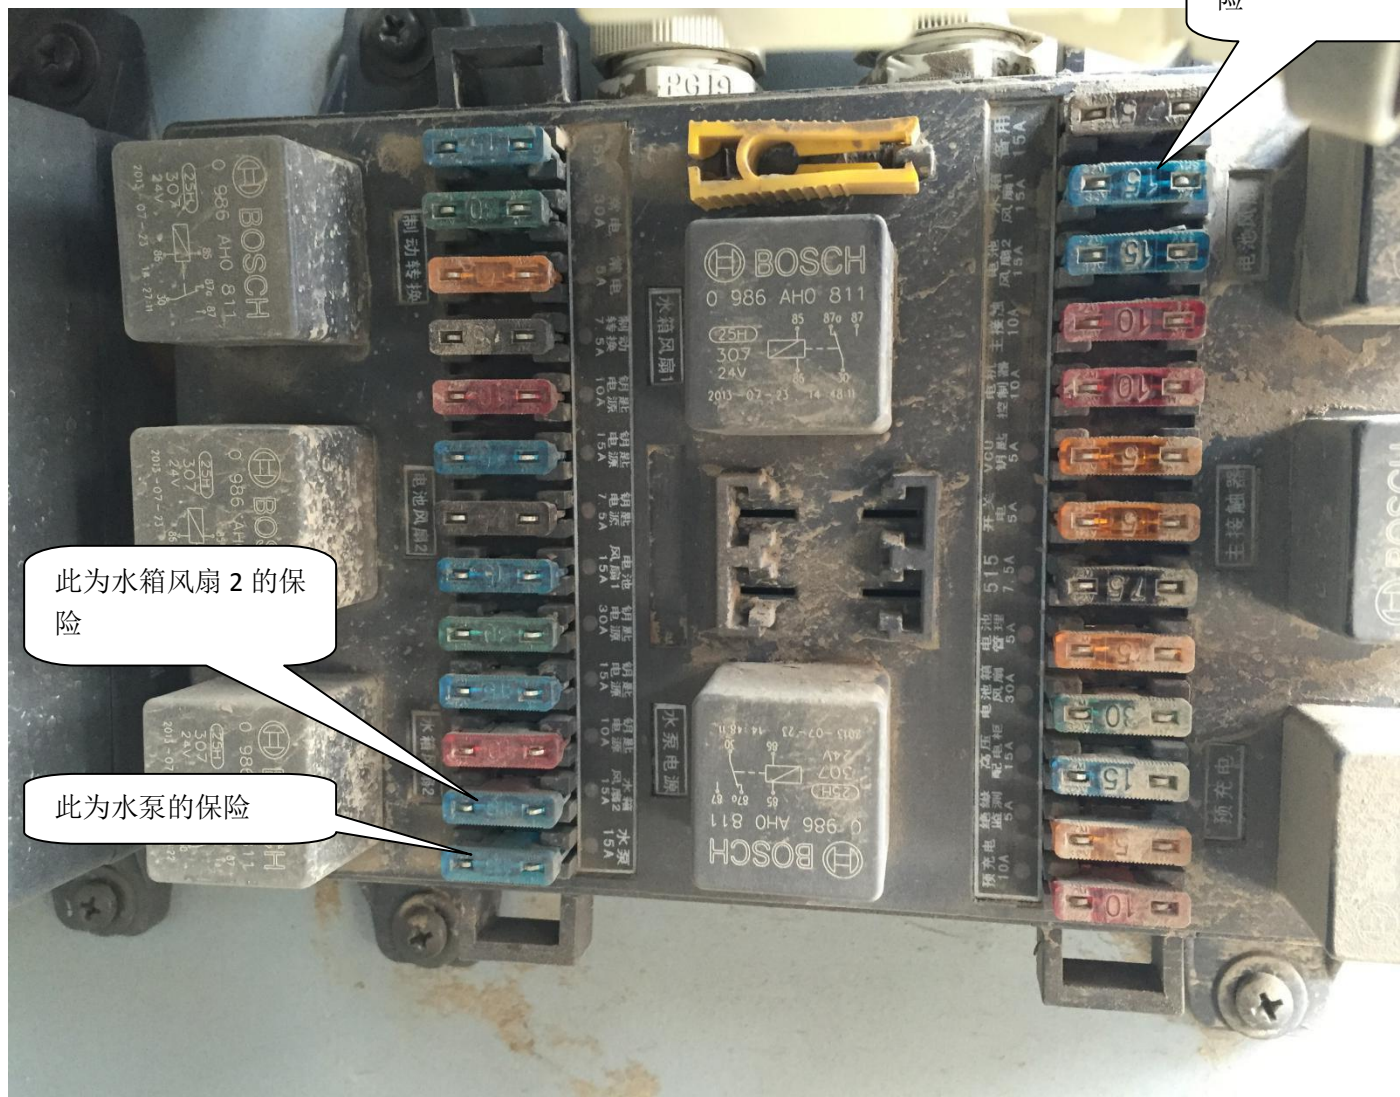
首先检查水箱液位指示，水位不低，然后让司机上高压挂 D 档，看水泵和散热风扇是否工作，检查发现水泵工作正常，两个水箱风扇工作不正常，检查风扇保险，此保险位于 8 位控制盒内，更换后风扇工作正常，控制器温度下降到正常值，车辆系统状态

正常，故障解决。

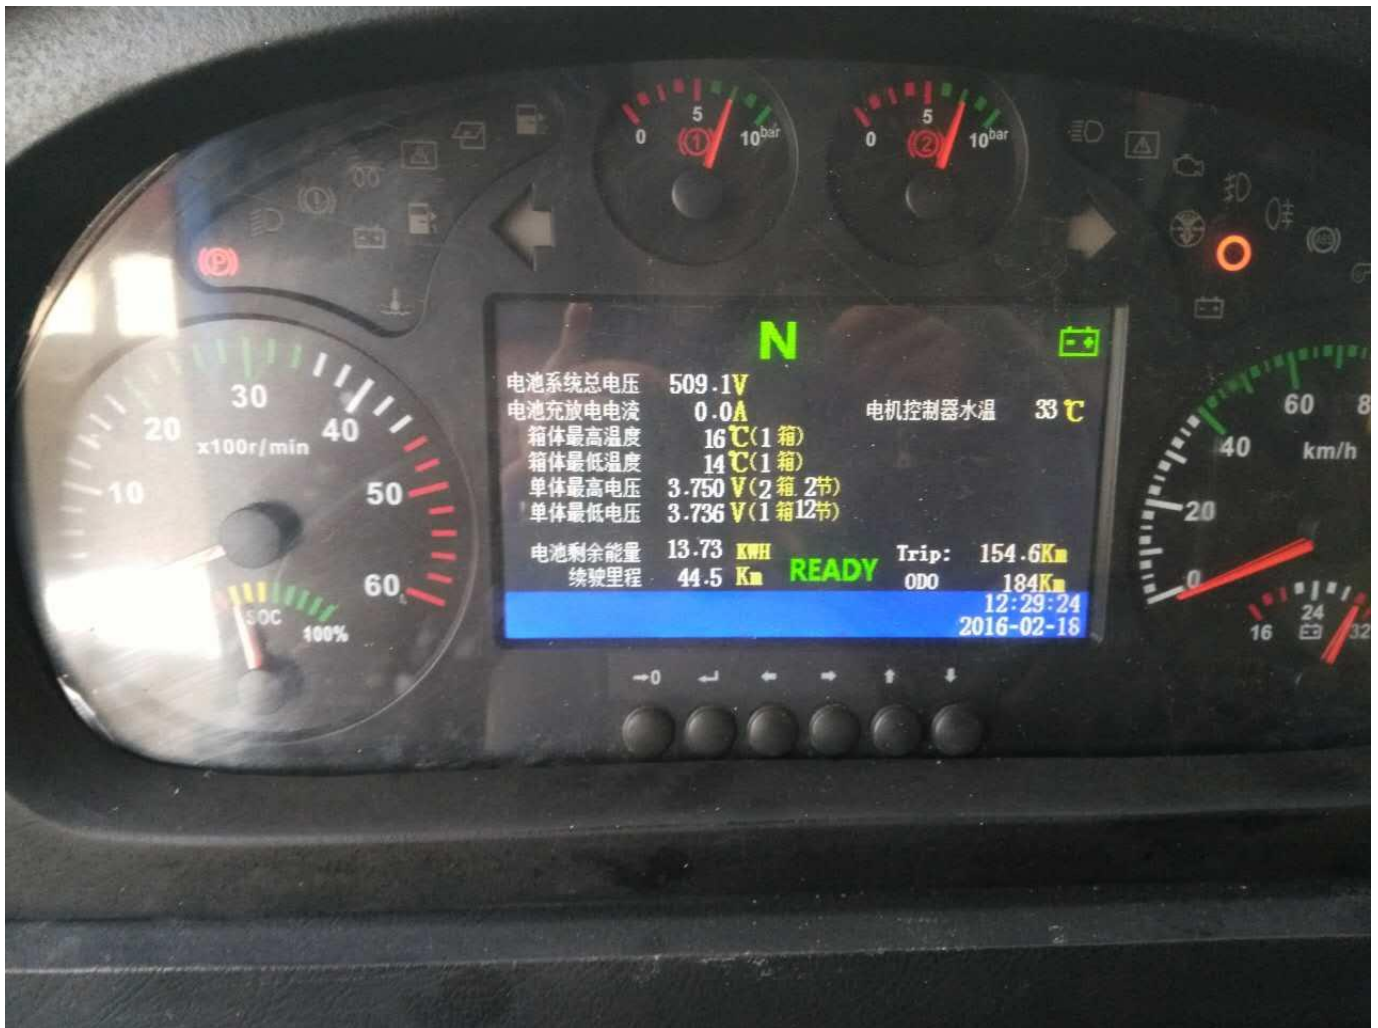
河北一台 HFF6100G03EV 车辆仪表电池信息无。

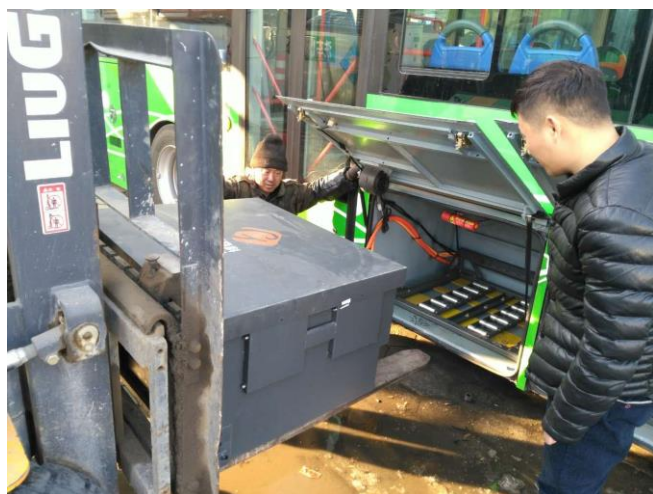
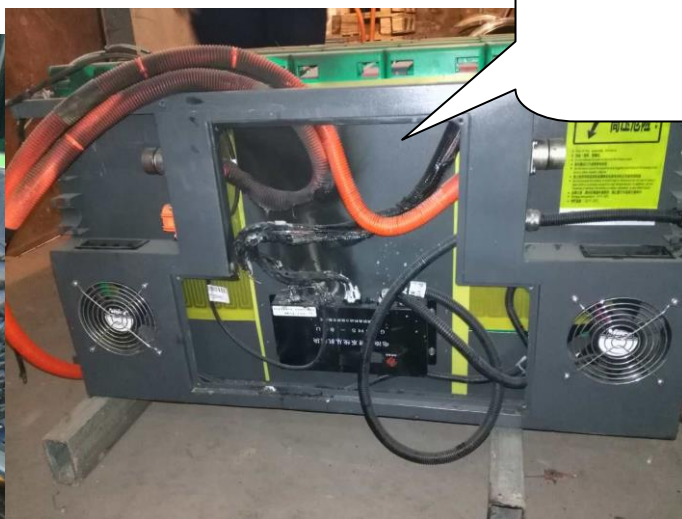
检查 CAN 线电阻是否正常，在确定整车 CAN 线电阻无故障后，在使用排除法，拔除所有带 CAN 线设备，在一个一个的连接上，确定设备的正常，检查后发现车辆 BMS

主板无 CAN 信息，检查电池箱内从板发现从板故障 如图

发现从板故障

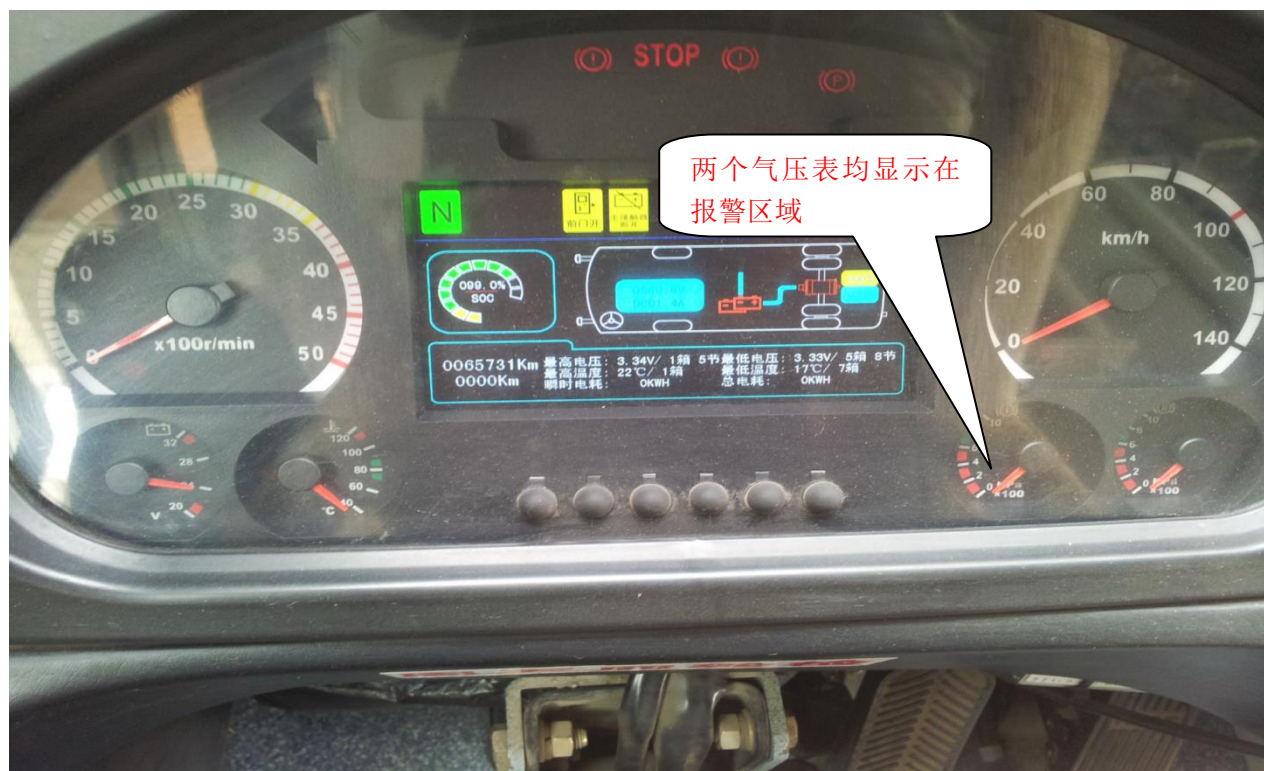
例：2016 年 4 月 10 日，马鞍山 1 台 HFF6100G03EV 客车行驶中气压表显示气压下降的厉害，已经达到报警值，无法行驶

仪表低气压故障显示

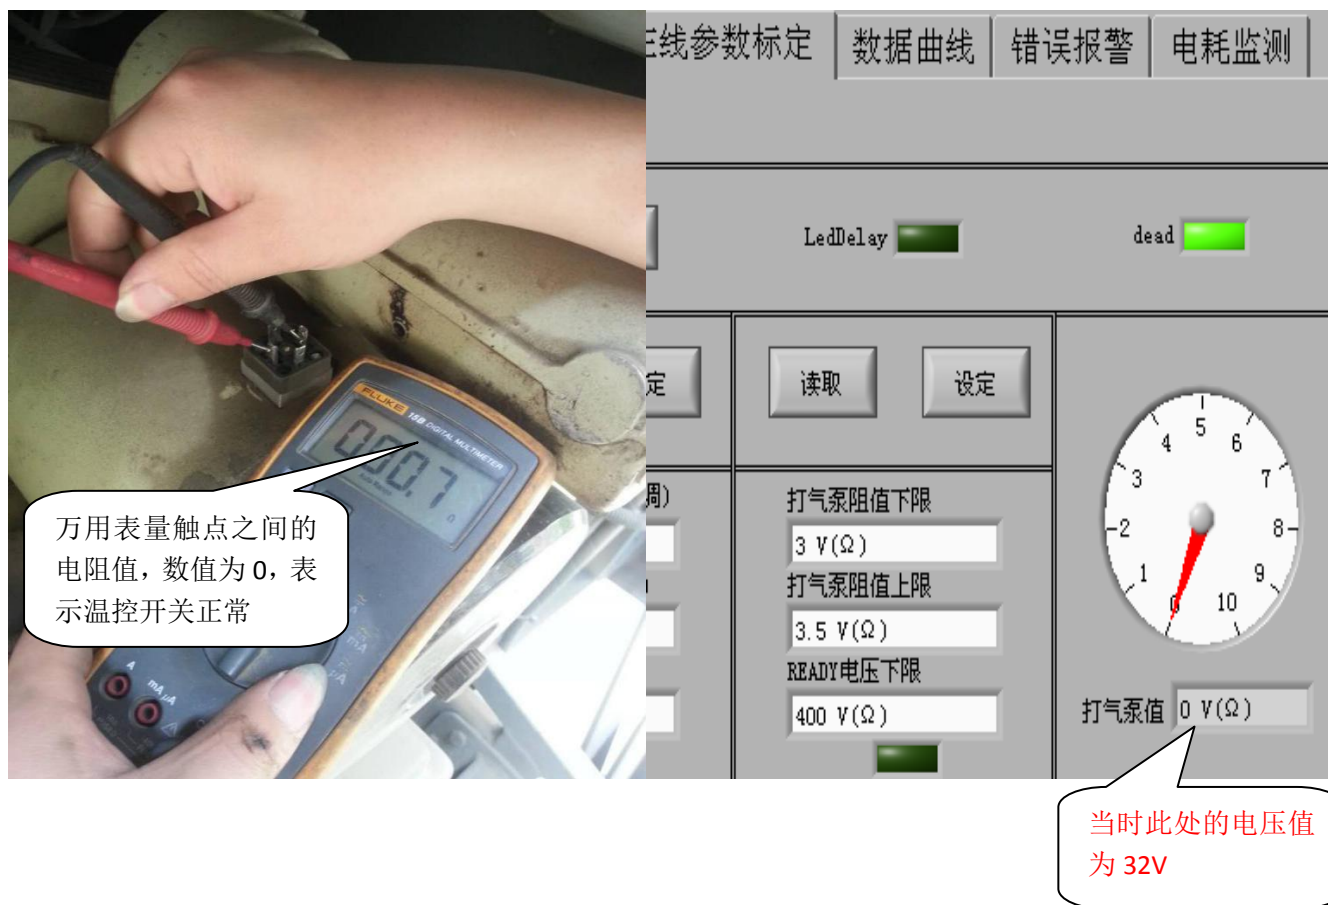
由于夏季温度高，温控开关动作导致不工作的情况最多，所以我决定首先检查温控开关是否完好，如图，开关的两个触点导通，温控开关正常；

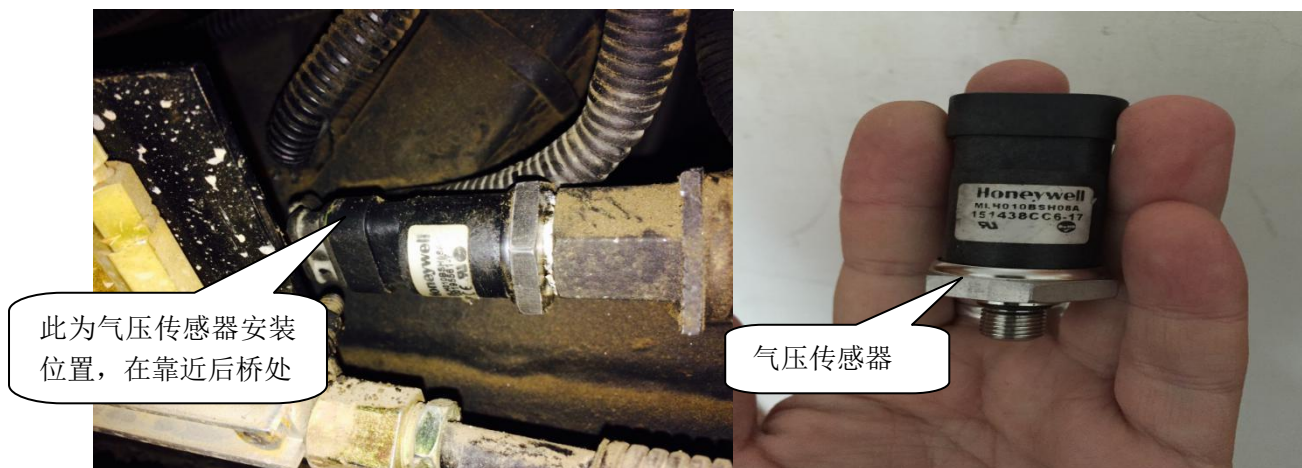
初步未解决故障，我决定按照工作原理一步步排查，先从整车控制器处检查，是否在低气压时，有输出气泵工作信号（2032），用万用表量后，发现并未有 24V 输出，那么气压传感器就很有可能损坏，通过用电脑调试平台，看实际气压值的对应电压显示居然是 32V，气压传感器值在高于 3.5V 时整车控制器是不会发出气泵工作信号的，那么此时可以断定气压传感器故障，待调件更换后，故障解决，车辆系统正常。
